ウルトラトレイル・マウントフジ 2015 環境調査報告書

平成 27 年 12 月 29 日

ウルトラトレイル・マウントフジ実行委員会

2016年1月15日須山口登山道現地確認報告

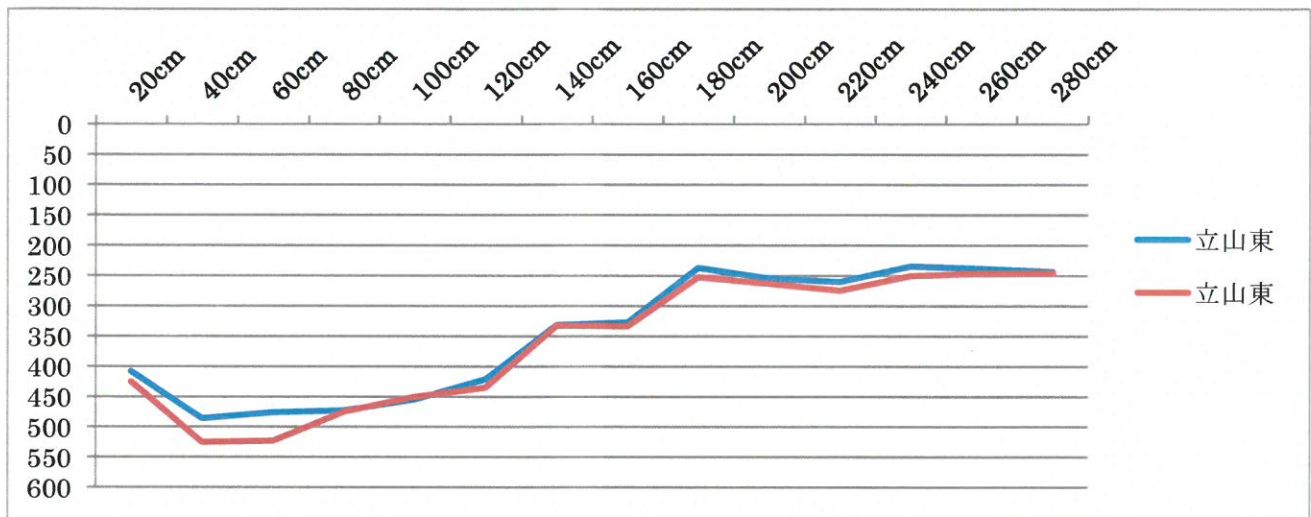
A/立山東

立山東においては概ね事前事後の形状の変化は見られなかった。須山登山道においては顕著な変化が見られた。

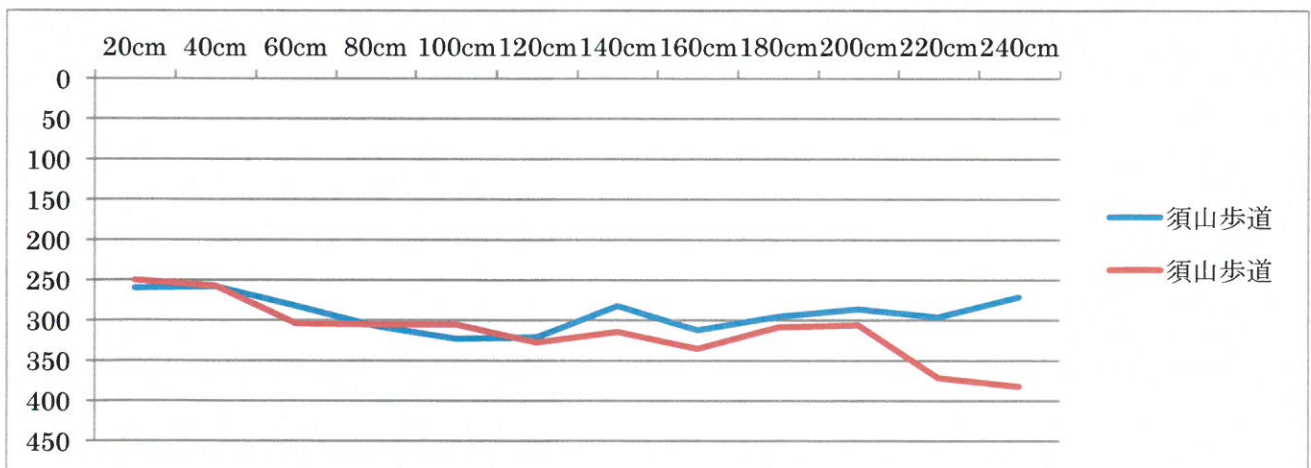
B/須山

須山登山道においては基準点から 60cm の部分が凹み 100cm の部分で逆に膨らんでいる状況が見られるがこれは泥濘んだ歩道を選手が通過した事による表土の移動による影響と推察される。また、200cm～240cm についても顕著な変化が見られたがこれも同様に表土が移動した影響だと考えられる。

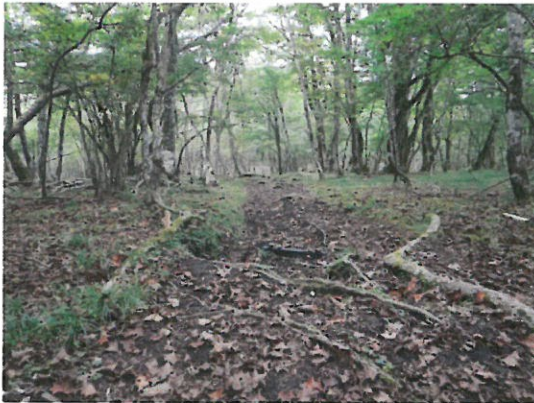
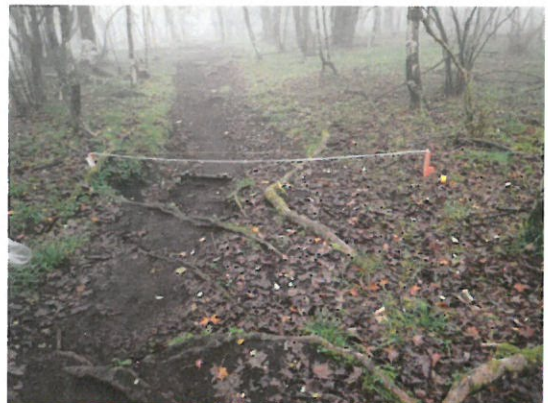
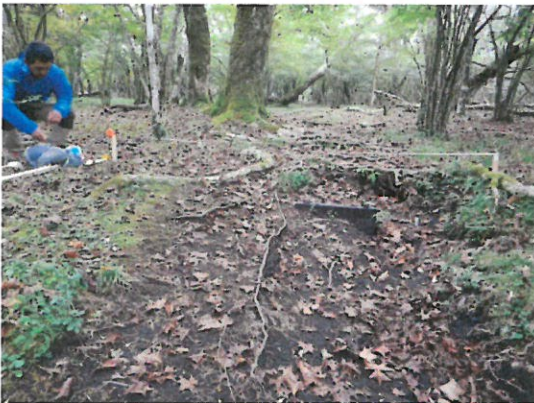
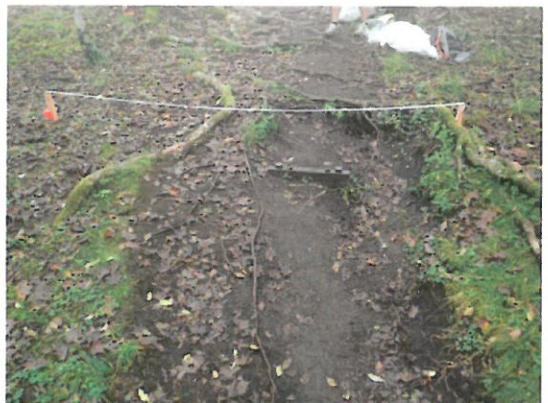
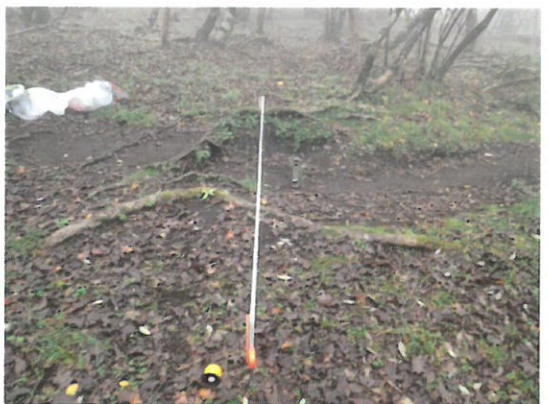
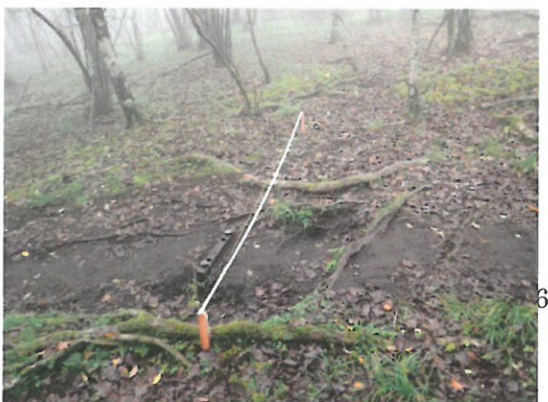
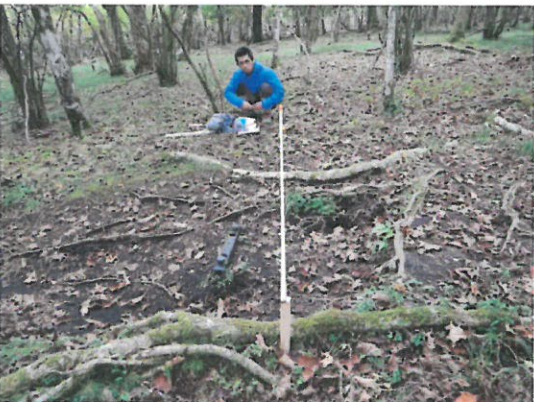
事前事後の写真比較において、歩道面の形状に大きな損傷や変化は無かった。また歩道外の植生に大きな損傷等もなく歩道のはみ出しや拡幅の影響はほとんど見られなかった。

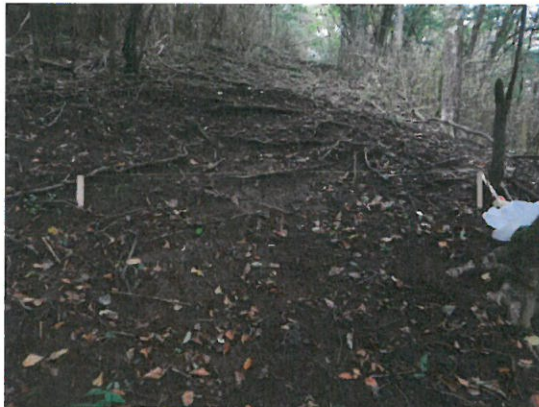
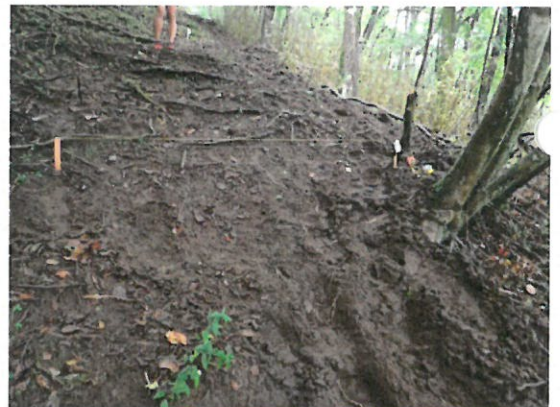
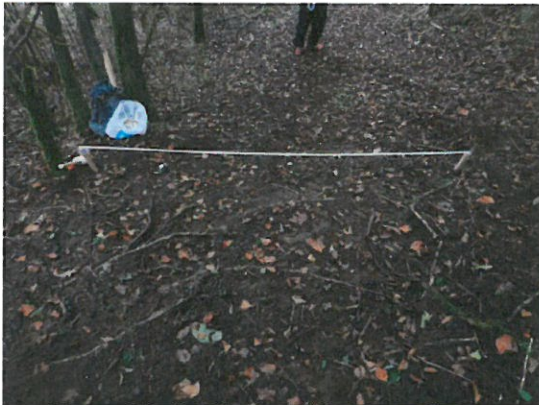
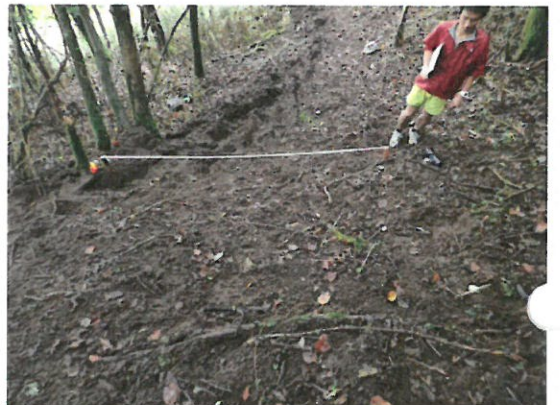
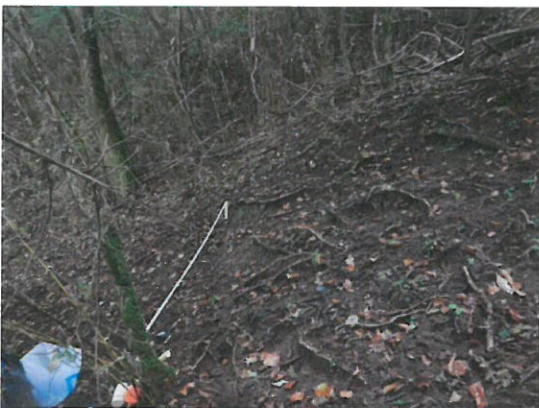
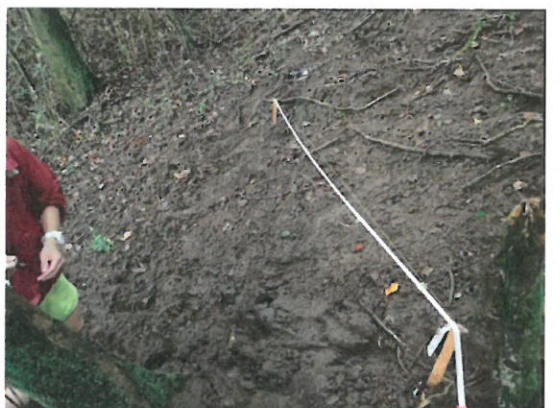
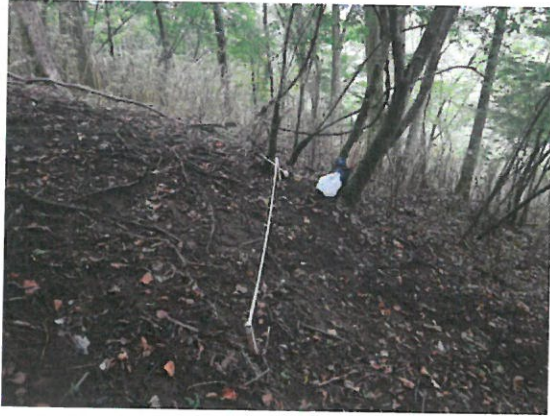
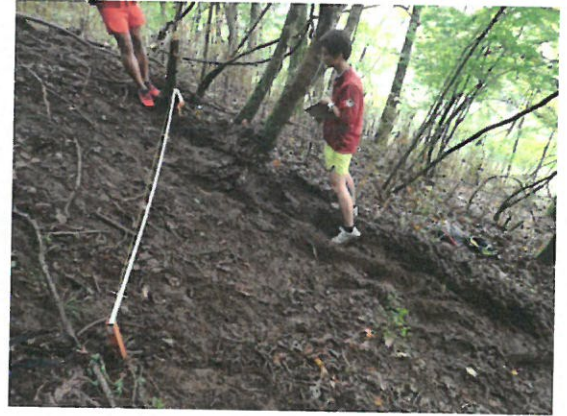
事前事後を比較して歩道面の崩落などの大きな形状変化は認められなかったものの、歩道面表土の顕著な変化が見られた。

歩道面は明確な歩道境界線が元々ない箇所ではあるもののおよそ2m50cm幅で選手の通過の影響が見られた。ぬかるんだ表土は谷川に移動する箇所が見られたがこれは選手の通過の際の踏圧の影響と思われる。通過箇所の中心部の表土にあった植生は選手の通過により失われた箇所がある事が確認された。

表土の変化の影響は24日～26日間の降雨の影響が大きいと考えられる。

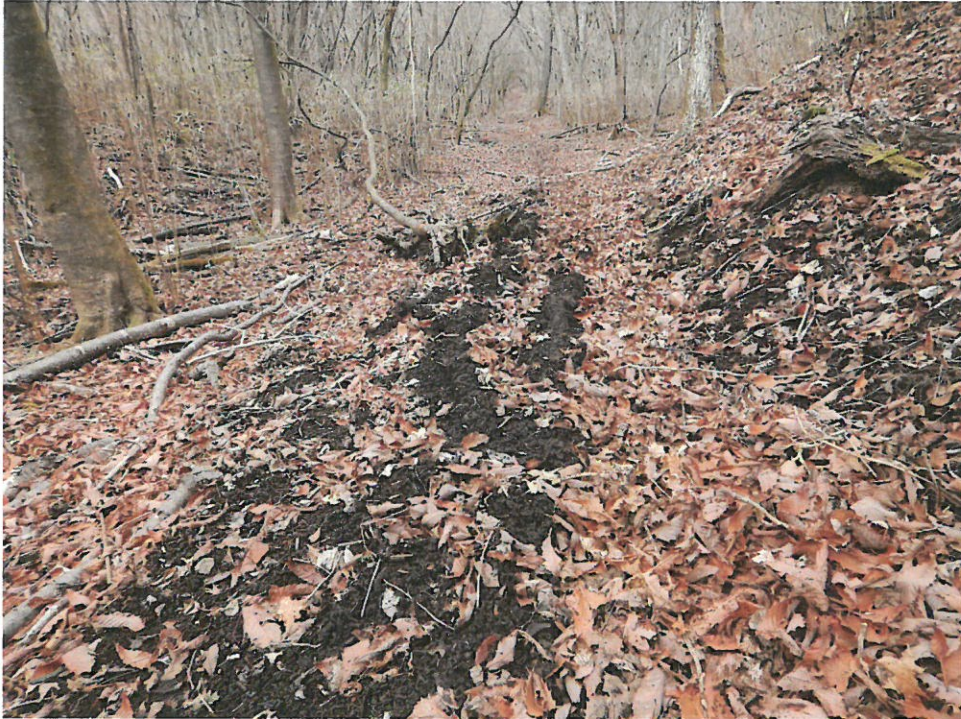
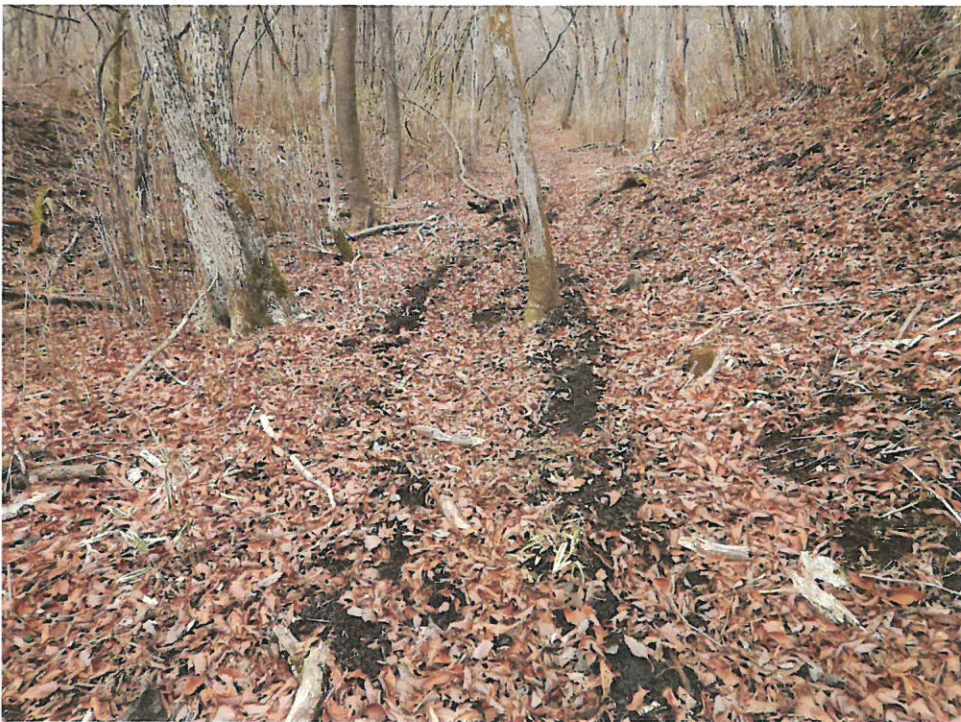
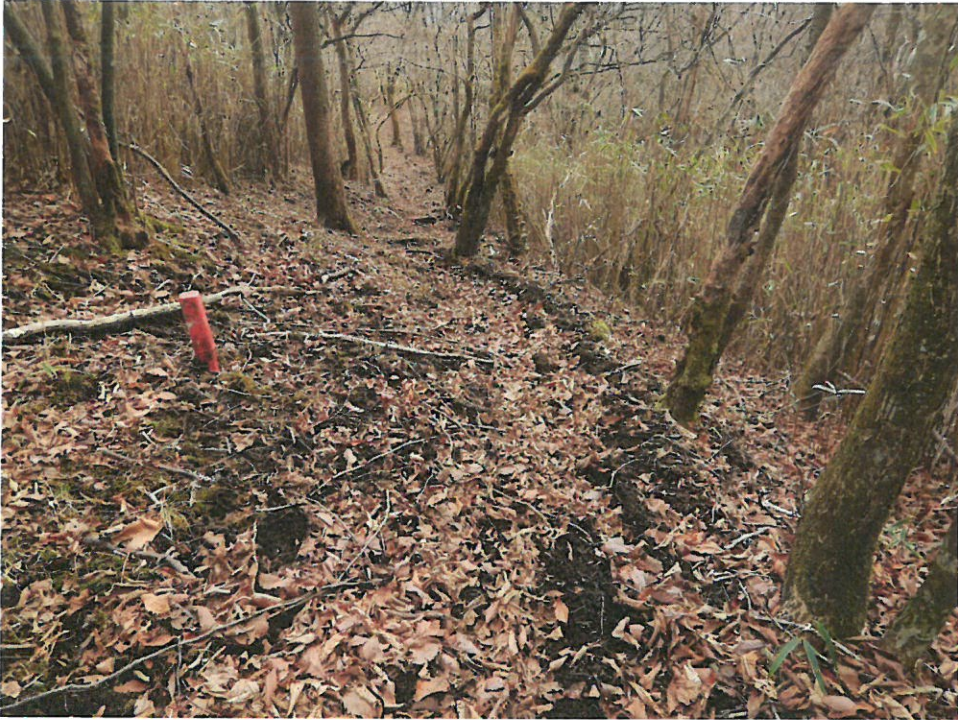
A 地点

A 地点：傾斜がゆるく、大会の影響と思われる、歩道の表土の移動や洗掘はみられなかったものの、一部に大会時に泥濘になっていたと推察される部分の表土が凸凹になったままになっている事が確認された。

対策→5月以降に表土上の落葉を取り除いた上で歩道の表土をならし踏み固め作業を実施

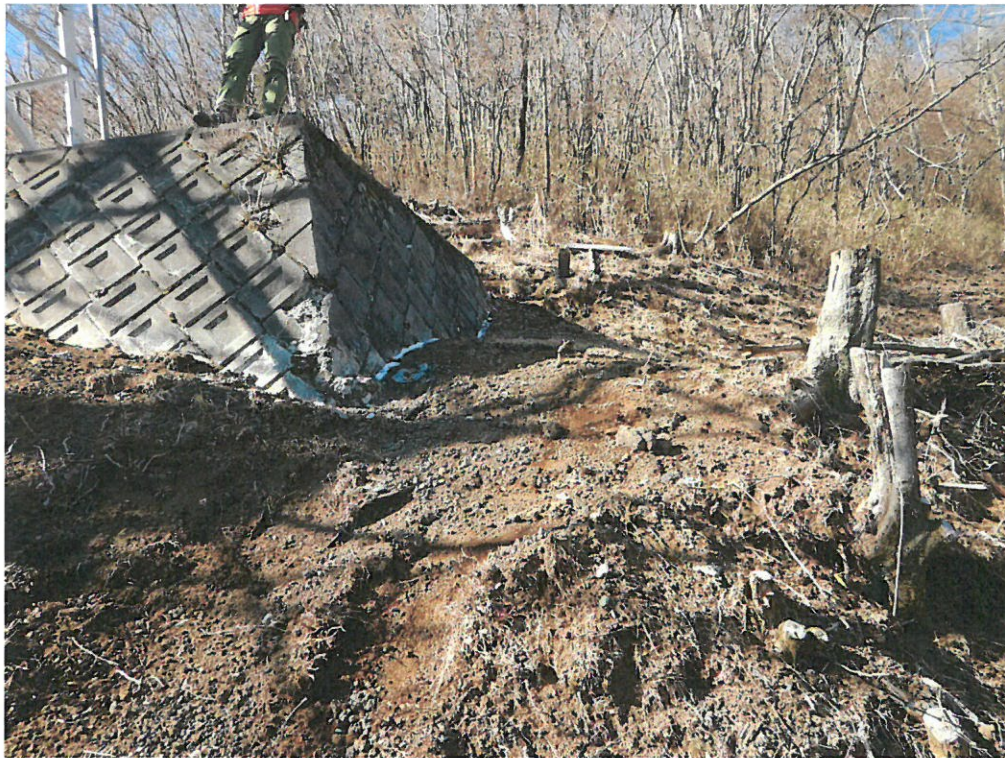
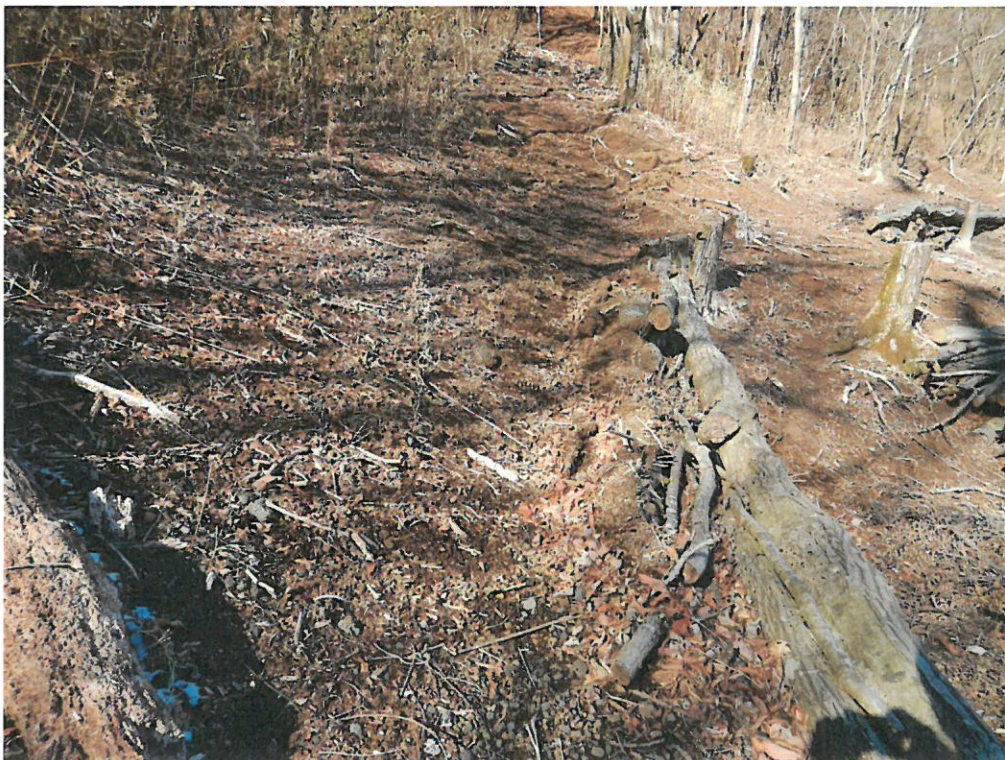
B 地点

B 地点：送電線部分においては歩道表土の凸凹および傾斜部分の移動が確認された。

対策→5月以降に横傾斜における土壌の移動が確認された箇所に関しては、木材による土留補強をおこなった上で歩道の表土をならし踏み固め作業を実施

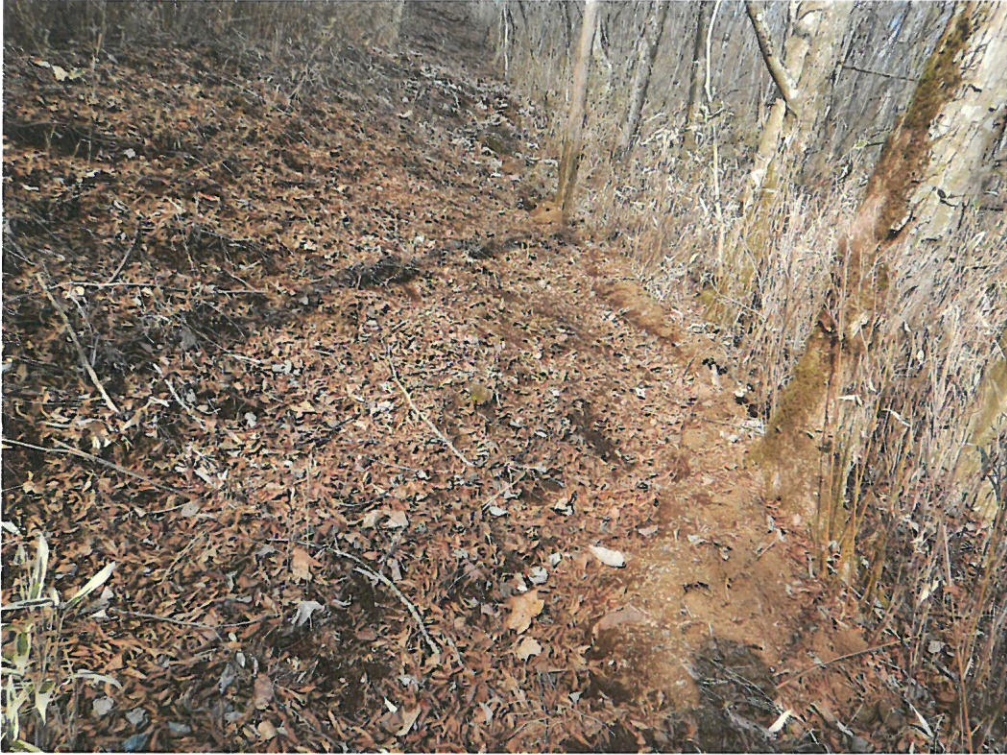
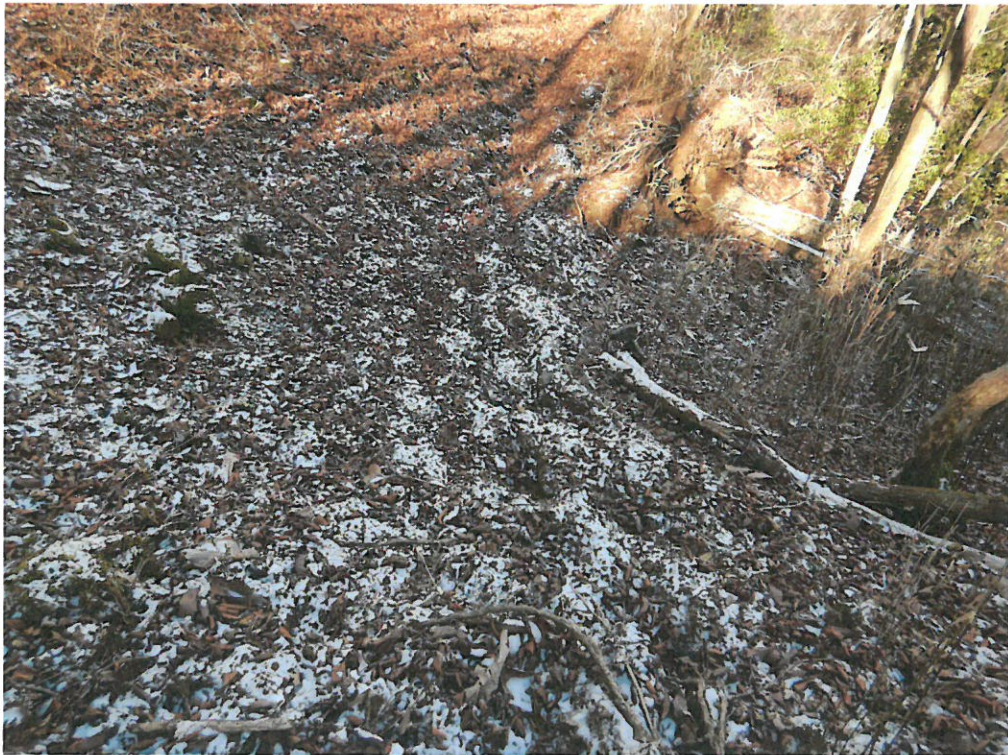
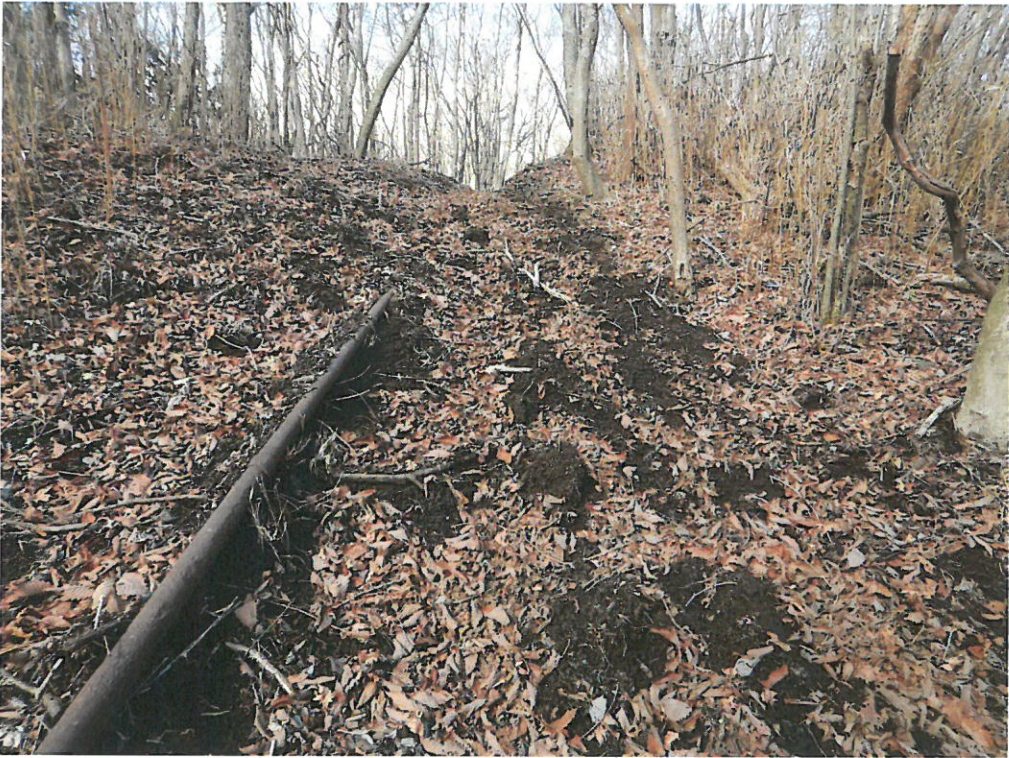
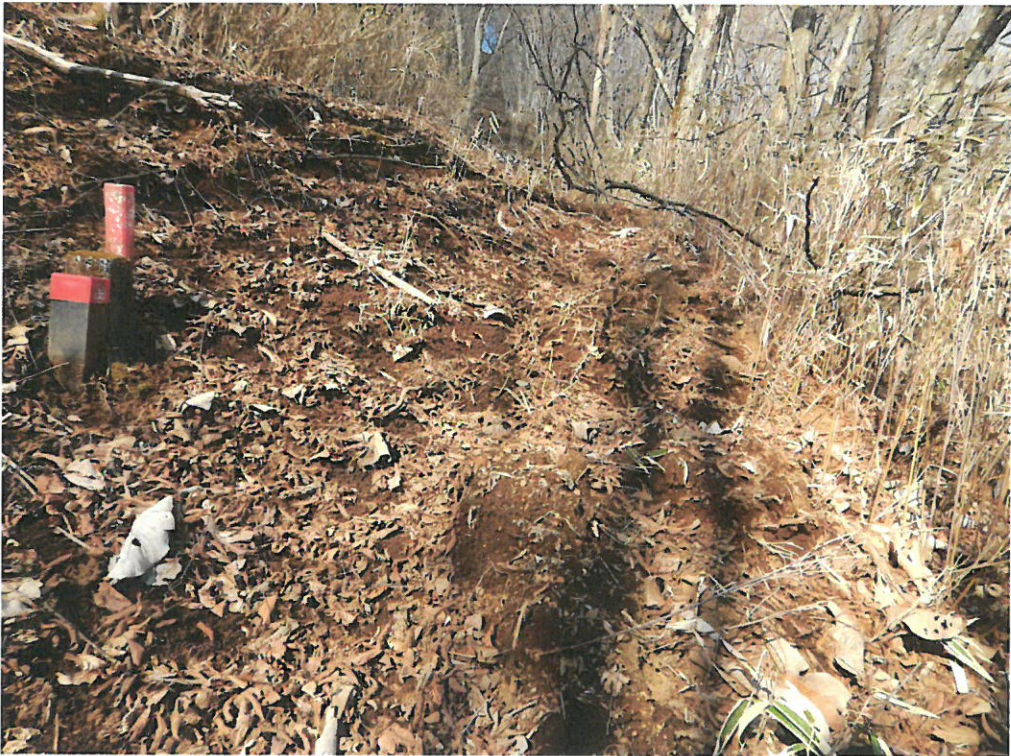
C 地点

C 地点：急傾斜地のコース上で下りとなった箇所を中止に表土の移動が確認された。

対策→急傾斜地の下り部分は土留め（階段）を作り、悪天候時の土壌の移動を防ぐ予防処置を行なう。横傾斜における土壌の移動が確認された箇所に関しては、木材による土留補強をおこなった上で歩道の表土をならし踏み固め作業を実施。
