ウルトラトレイル・マウントフジ 2015 環境調査報告書

平成 27 年 12 月 29 日

ウルトラトレイル・マウントフジ実行委員会

2016年1月15日須山口登山道現地確認報告

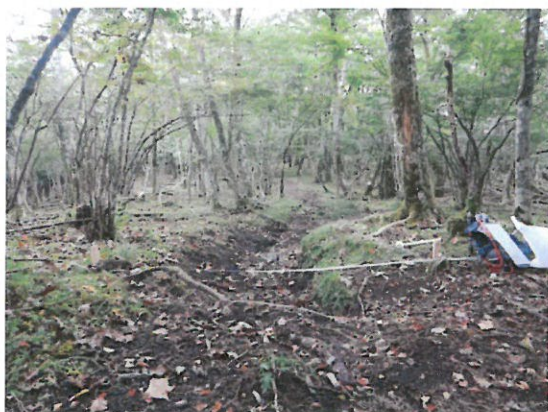
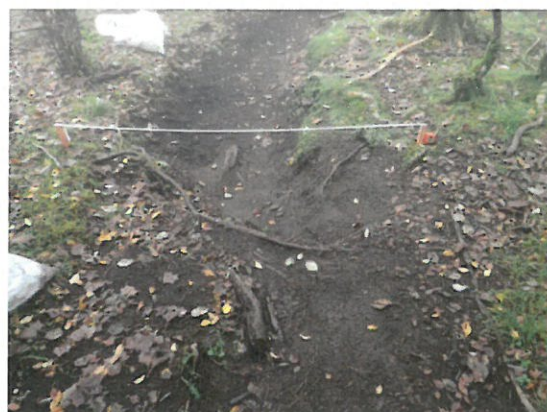
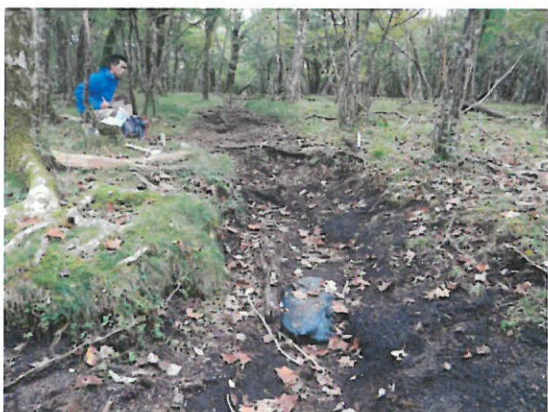
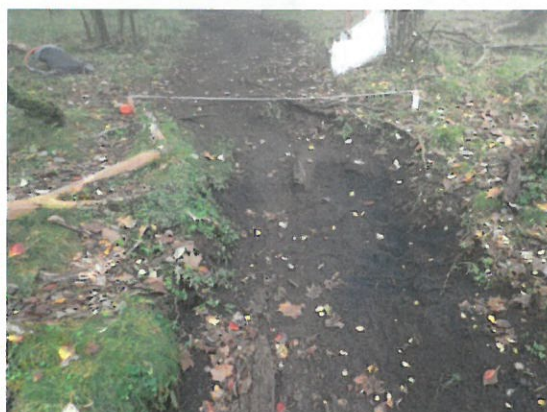
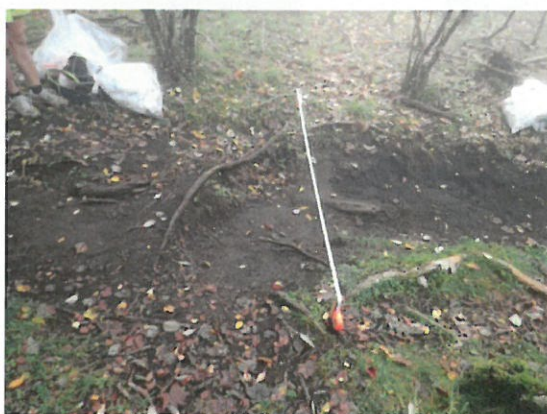
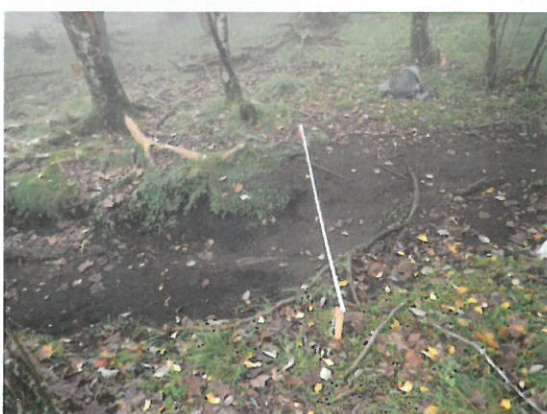
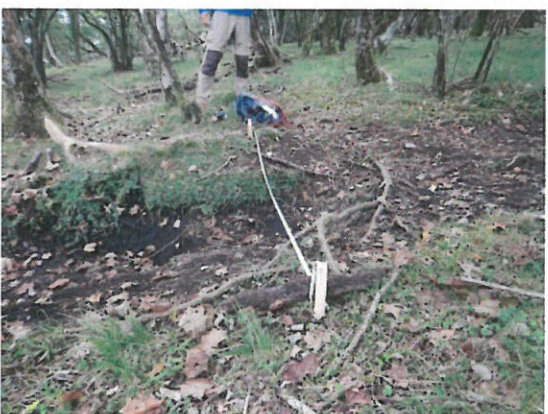
事前事後の写真比較において、歩道面の形状に大きな損傷や変化は無かった。また歩道外の植生に大きな損傷等もなく歩道のはみ出しや拡幅の影響はほとんど見られなかった。

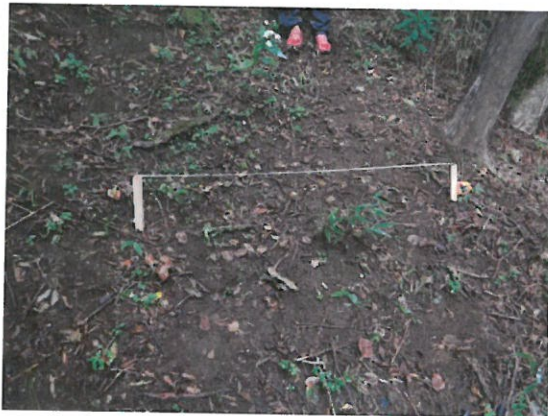
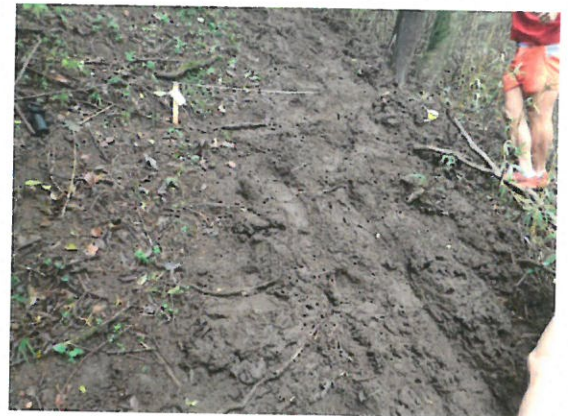
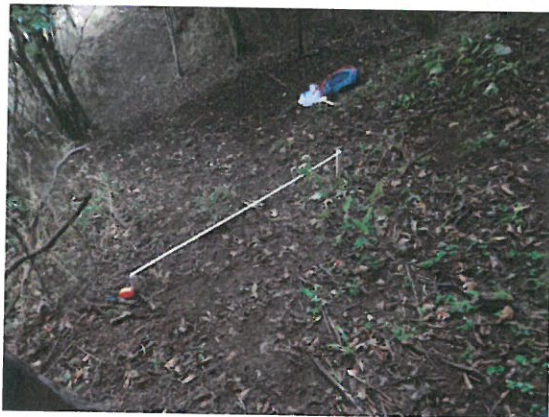
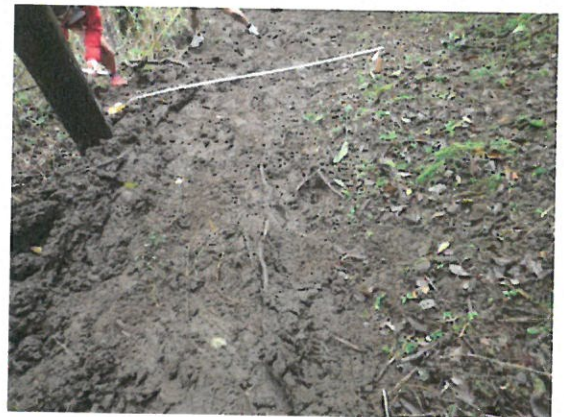
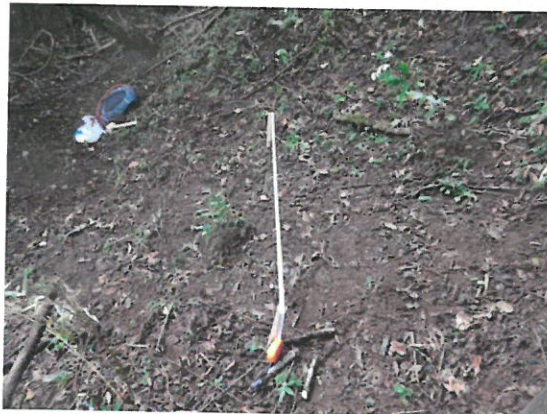
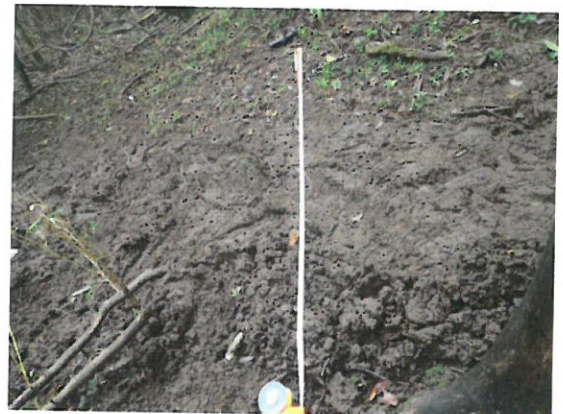
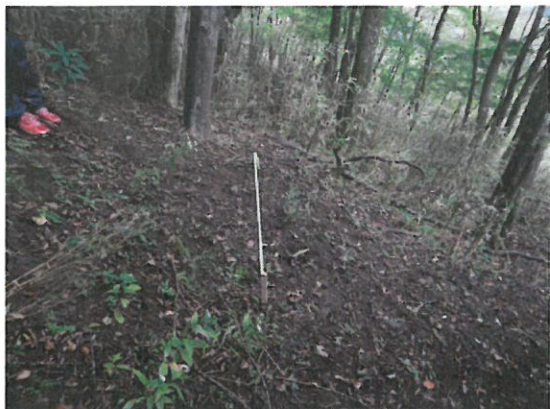
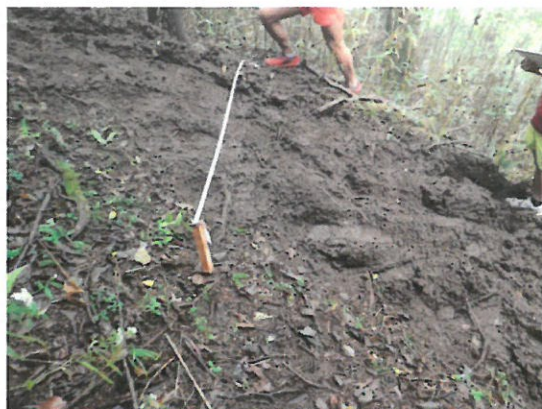
事前事後を比較して歩道面の崩落などの大きな形状変化は認められなかったものの、歩道面表土の顕著な変化が見られた。

歩道面は明確な歩道境界線が元々ない箇所ではあるもののおよそ2m50cm幅で選手の通過の影響が見られた。ぬかるんだ表土は谷川に移動する箇所が見られたがこれは選手の通過の際の踏圧の影響と思われる。通過箇所の中心部の表土にあった植生は選手の通過により失われた箇所がある事が確認された。

表土の変化の影響は24日～26日間の降雨の影響が大きいと考えられる。

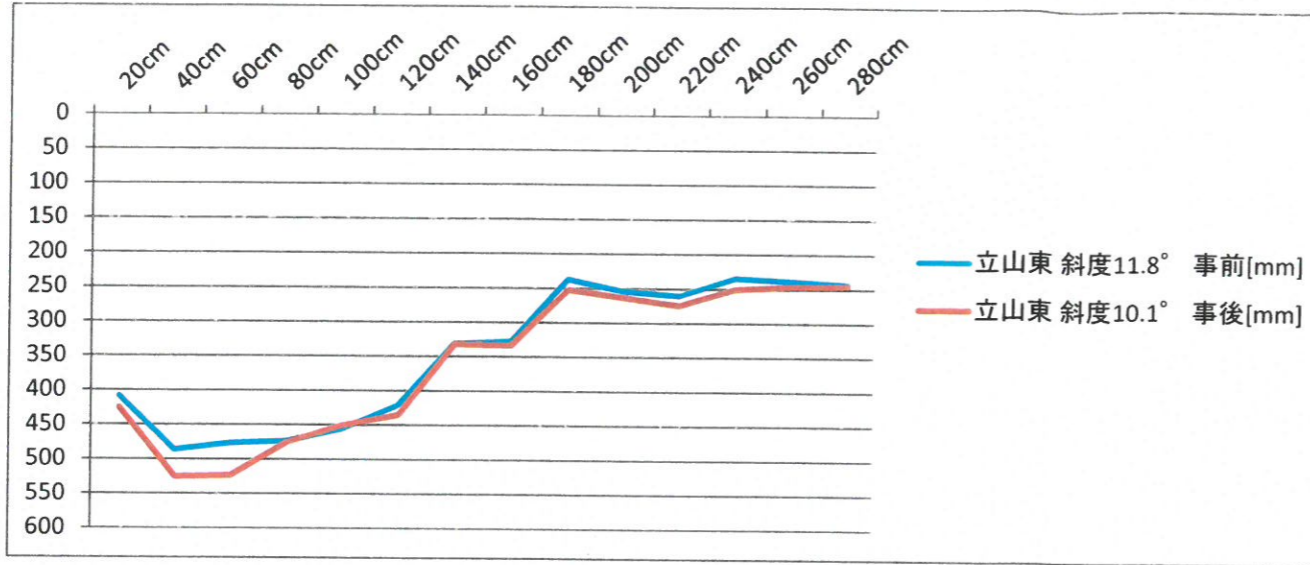
立山東においては概ね事前事後の形状の変化は見られなかった。須山登山道においては顕著な変化が見られた。

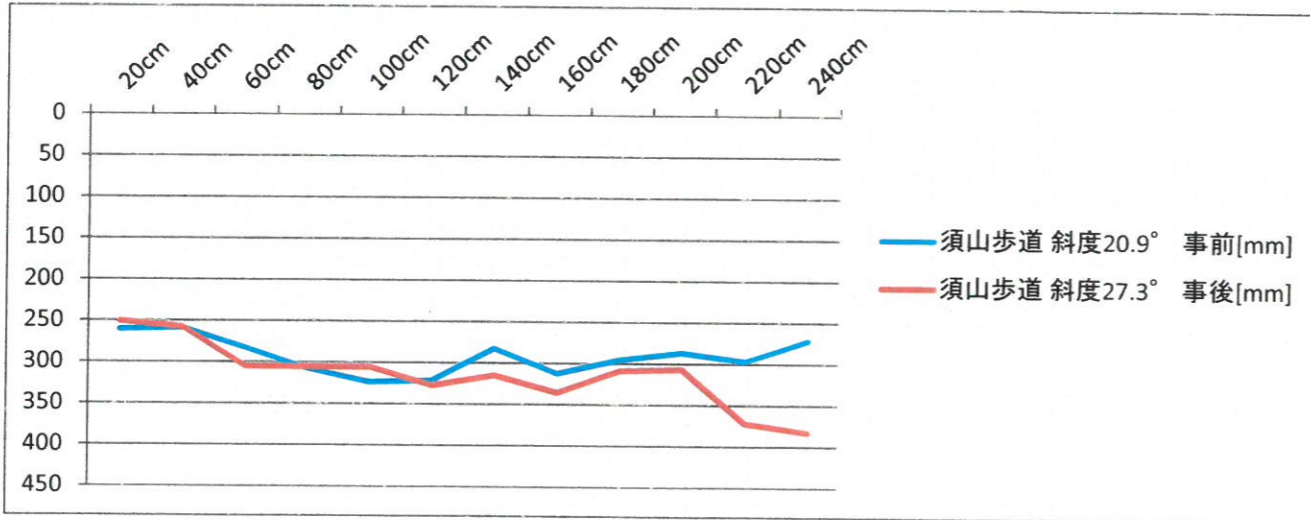
須山登山道においては基準点から 60cm の部分が凹み 100cm の部分で逆に膨らんでいる状況が見られるがこれは泥濘んだ歩道を選手が通過した事による表土の移動による影響と推察される。また、200cm～240cm についても顕著な変化が見られたがこれも同様に表土が移動した影響だと考えられる。
